# **Aplicabilidade de um protocolo de avaliação da qualidade de paisagens fluviais em ambiente urbano – O rio Cávado na zona de Barcelos**

**Rosa da Conceição Pedrosa Machado**  
Mestrado em Ciências e Tecnologia do Ambiente  
Departamento de Geociências, Ambiente e Ordenamento do Território  
2014

O objetivo deste trabalho foi avaliar a qualidade de paisagens fluviais, na zona de Barcelos, em meio urbano.

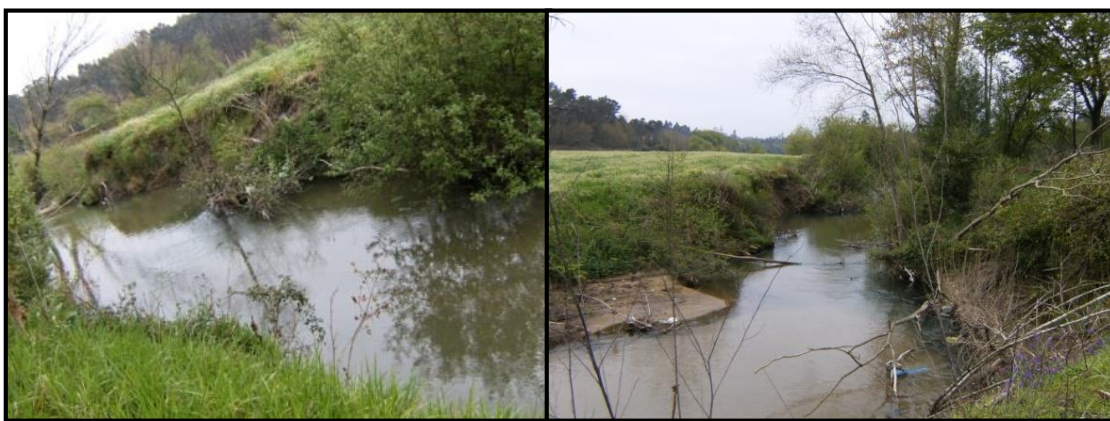
Fig. 22) Erosão da margem esquerda do rio Côvo. Fonte: Rosa Machado

O maior problema desta bacia de paisagem é a erosão da margem esquerda do rio Côvo (figura 22). Esta erosão resulta de práticas agrícolas inadequadas nos terrenos adjacentes, que não conservam um ripário capaz de estabilizar a margem (Arizpe *et al.*, 2009; Lovett e Price, 2007). Esta má gestão do terreno leva à constante erosão da margem e consequente perda do terreno disponível por parte dos proprietários (Araújo *et al.*, 2009; Valero *et al.*, 2014).

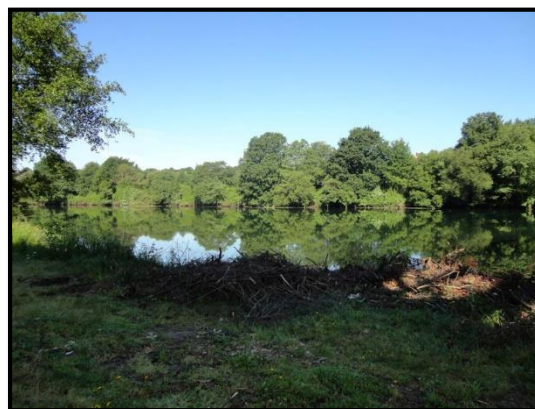
Fig. 25) Fragmentação do ripário e acumulação de resíduos. Fonte: Rosa Machado

A intervenção neste local deve ser feita no ripário esquerdo, que está fragmentado e contém espécies atípicas. Em primeiro lugar deve ser efetuada a limpeza de resíduos que não pertencem ao ambiente ribeirinho (figura 25). Em seguida deve ser removida a vegetação atípica e condicionar o acesso às zonas mais fragilizadas da galeria ripícola, de maneira a que o estabelecimento

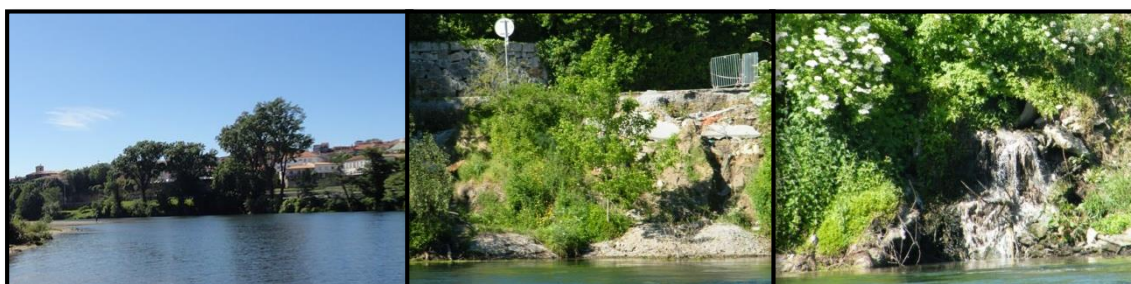
Fig. 26) Fragmentação do ripário (esquerda), derrocada na margem (centro) e descarga de efluentes na margem (direita). Fonte: Rosa Machado

O problema mais urgente desta bacia de paisagem é a perda de vegetação ripária na margem direita do rio Cávado, na frente da zona ribeirinha (figura 26, esquerda), e a sua não substituição. Desse modo é necessário fazer uma restauração ativa, pois a falta de vegetação ripária conjugada com a impermeabilização do solo, pode levar à erosão e posterior colapso da margem, como acontece numa das partes deste ripário (Alberti *et al.*, 2007).

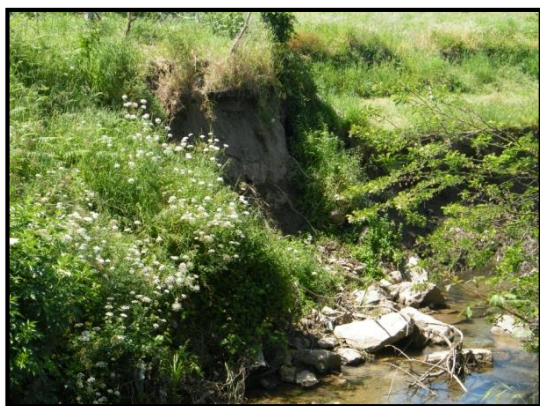
Fig. 32) Erosão marginal, rio da Vila. Fonte: Rosa Machado

Ainda no centro urbano observa-se a bacia de paisagem do rio da Vila (6) onde volta a reaparecer na paisagem a floresta mista autóctone, na margem esquerda (6-1-131). Já na margem direita são apresentadas as características mais urbanas, como é o caso de subúrbio urbano (6-2-254), mancha urbana degradada (6-2-256) e agricultura extensiva (6-2-242). O ripário nesta zona é de fraca qualidade no rio da Vila e de boa qualidade no rio Cávado. As margens do rio da Vila apresentam elevada erosão (6-1-360 e 6-2-360).

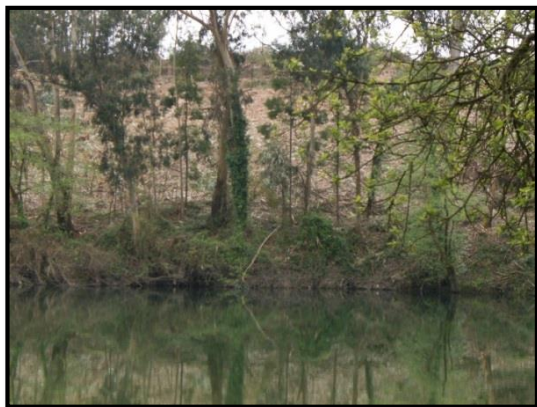
Fig. 36) Desflorestação do terreno marginal e fragmentação da zona ripícola. Fonte: Rosa Machado

Esta bacia sofreu graves danos com a recente desflorestação na margem esquerda (figura 36), sem ter havido qualquer tipo de cuidado em relação ao ripário que já estava muito debilitado (figura 36 e 37).
